## RELAZIONE DI RESTAURO

Soprintendenza archivistica e bibliografica dell'Emilia Romagna restauro della mappa "Marchesini"  
Risposta a mail del 09/06/2023\_ Prot. N. 403178

**Soggetto:** Pianta Marchesini - Planimetria generale del quadrante urbano sud orientale

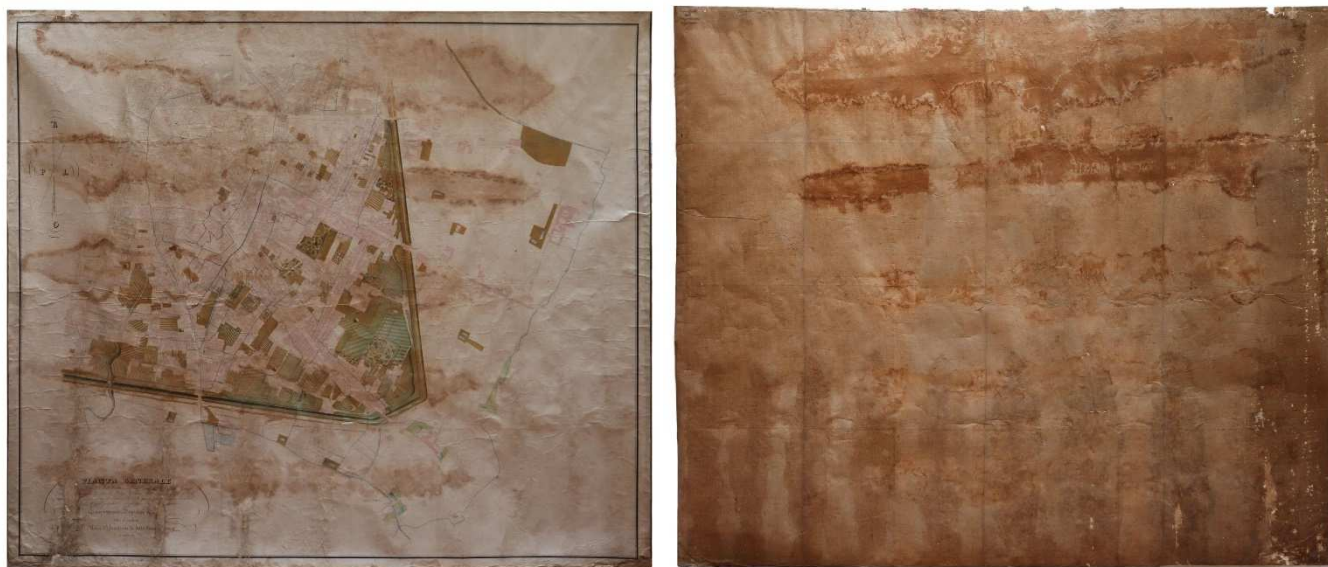
L'opera versava in un pessimo stato di conservazione (fig. 1 a-b), soprattutto dal punto di vista strutturale. Erano infatti presenti alcuni sfondamenti della tela, verosimilmente antecedenti il montaggio e numerose deformazioni, ondulazioni e pieghe secche (fig. 2), in buona parte dovute al sistema espositivo. Il montaggio dell'opera al momento dell'arrivo presso i locali del laboratorio di restauro, oltre a creare le ondulazioni, sembrava sottodimensionato rispetto all'opera, la quale pareva avere delle dimensioni superiori rispetto al pannello su cui era appoggiata. In aggiunta, il plexiglass era piuttosto sottile e lungo i lati verticali tendeva a spanciare poiché bloccato solo in alcuni punti dalle placche metalliche (fig. 3).

**1 a-b** – l'opera recto/verso prima dell'intervento di restauro

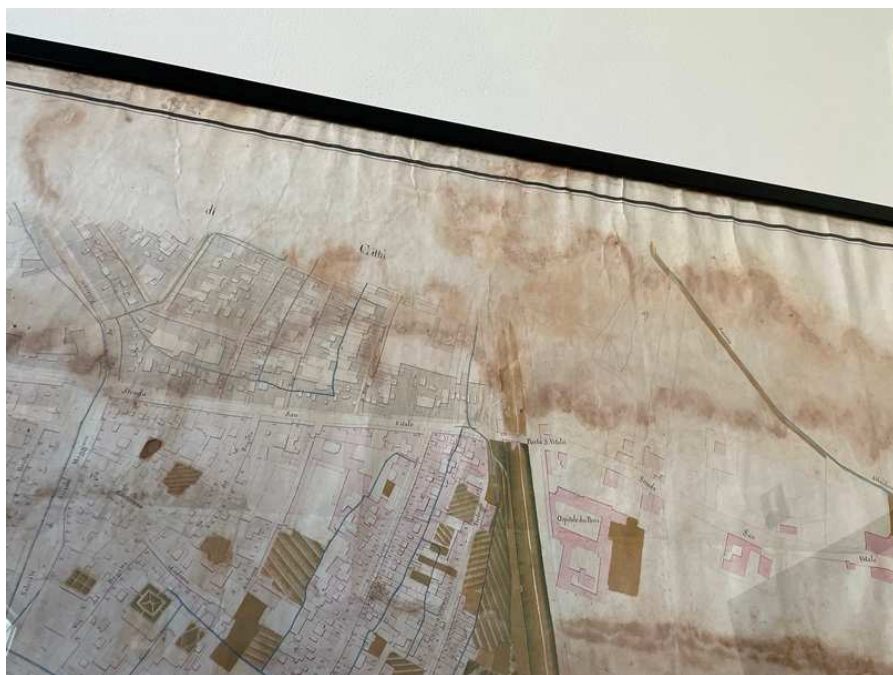
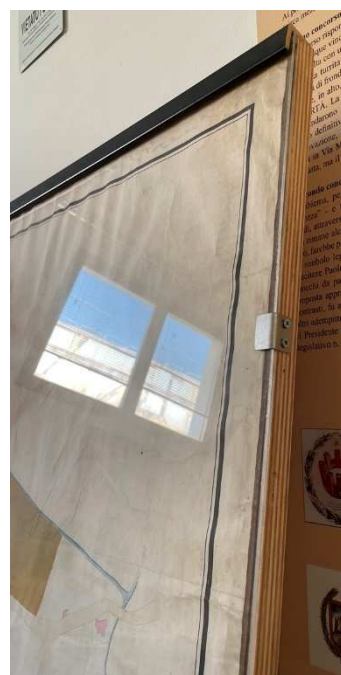
2 - 3 - ondulazioni della carta dovute al tipo di montaggio e dettaglio della chiusura con placche

Viste le problematiche causate dal precedente montaggio, è stato deciso di modificare il sistema e di sostituire i vecchi materiali. Per tale scopo l'opera è stata foderata con tela poliestere bianca precollata e riattivata a solvente in modo da consentirne il tensionamento su un telaio ligneo a espansione. Stabilizzata l'opera su telaio, è stato pensato di proteggere il recto con una teca in plexiglass ancorata a un passe-partout in legno che ne assicura il distanziamento dalla carta, e quindi evita il diretto contatto dei materiali col disegno.

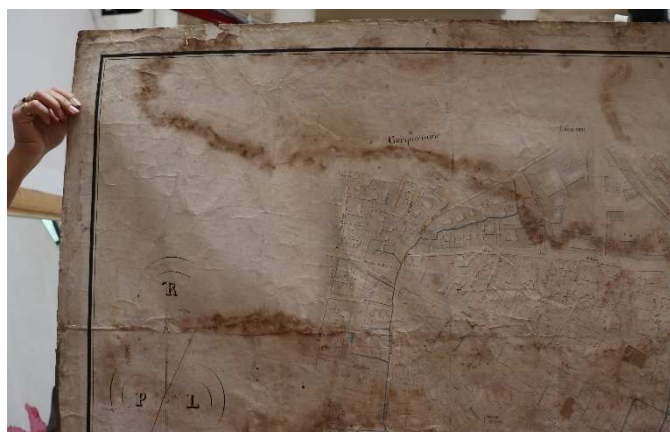
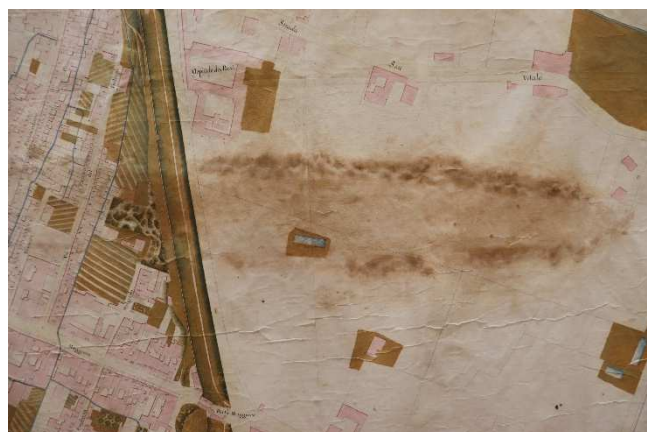
La leggibilità dell'opera era compromessa dalla presenza di numerose gore che si sviluppavano in senso orizzontale in larga parte del disegno e che hanno causato il dilavamento della tecnica esecutiva (fig. 4 a-b). La carta dell'opera risultava inoltre, in questi stessi punti, fortemente fragilizzata dal danno a tal punto da risultare lacerata o lacunosa in determinate aree (fig. 5 a-b). Infine, l'alterazione cromatica dovuta alle gore ha deturpato la visione dell'opera e reso quasi impossibile la comprensione del disegno. Vi erano inoltre numerose abrasioni e lacune di natura biologica imputabili a lepismatidi (pesciolino d'argento).

4 a-b - gore che si sviluppavano in senso orizzontale

- Pulitura e attenuazione delle gore dal recto mediante applicazione di lastre di gel rigido agar agar preparato al 2% in acqua (fig. 12 a-b);
- Sutura delle lacerazioni dal verso e messa in sicurezza delle porzioni fragili con velina giapponese Kozo da 19 g/m<sup>2</sup> impiegando adesivo d'amido di grano Jin Shofu (fig. 13 a-b);

- Riduzione e miglioramento dell'aspetto delle macchie dovute alle gore mediante l'impiego di TBAB in acqua;
- Riordino estetico delle porzioni integrate in carta giapponese e delle disomogeneità del supporto dovute a gore e macchie, effettuato con pastelli colorati duri e acquerelli Winsor & Newton (fig. 19 a-b);

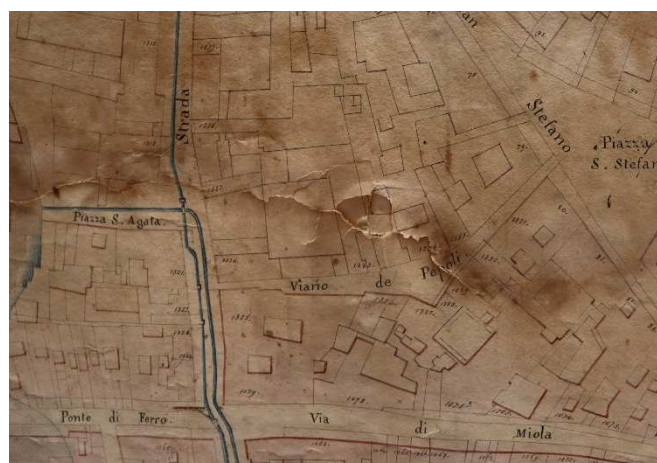
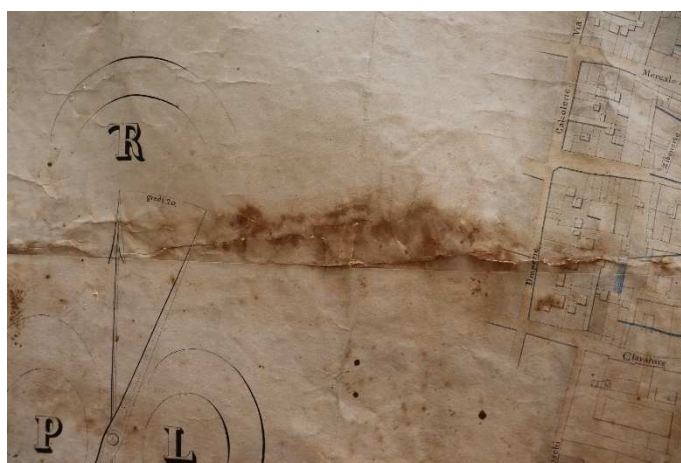
**5 a-b** – punti di fragilità e lacerazioni della carta in corrispondenza delle gore

Le fratturazioni della carta sono state giuntate e messe in sicurezza dal verso applicando braghette di velo giapponese per agevolare l'applicazione di un supporto in carta giapponese.

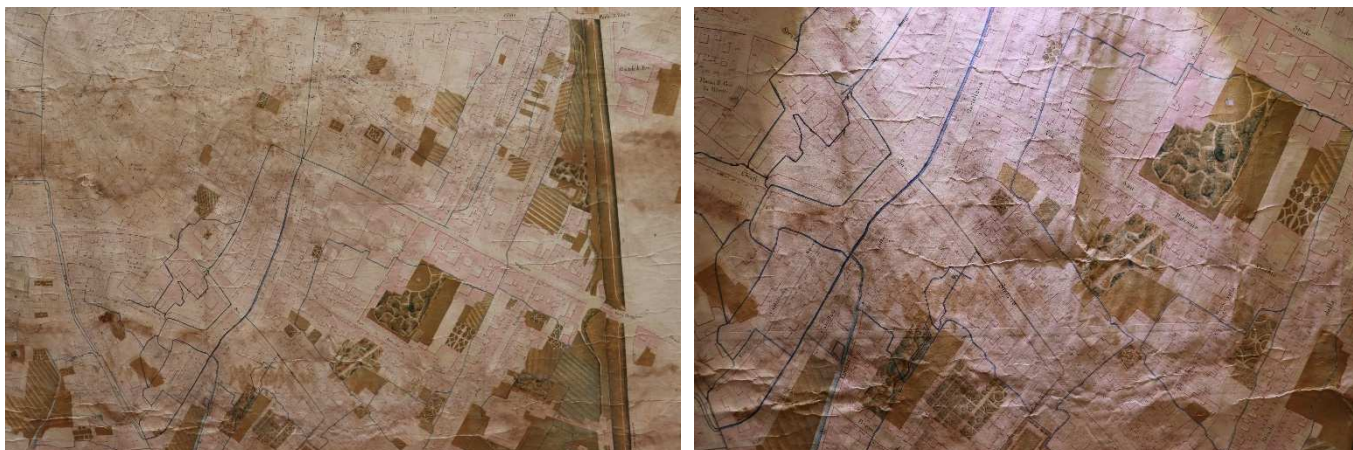
L'osservazione in luce radente ha messo in evidenza le pieghe secche presenti sul supporto, in parte dovute alla foderatura in tela, e presenti in larga quantità su tutta la superficie dell'opera (fig. 6 a-b). Molti danni meccanici e le lacune nella carta sono stati individuati in luce trasmessa (fig. 7), la quale ha confermato la presenza di integrazioni in carta (fig. 8), cromaticamente alterate in luce visibile, e frutto di un restauro eseguito in epoca relativamente recente.

**6 a-b** – pieghe secche presenti sull'opera, a destra visibili in luce radente

- Miglioramento delle pieghe secche presenti in seguito all'umidificazione puntuale con alga Funori in acqua all'1% e successiva lavorazione della carta con stecca in teflon e tessuto non tessuto (fig. 18 a-b);

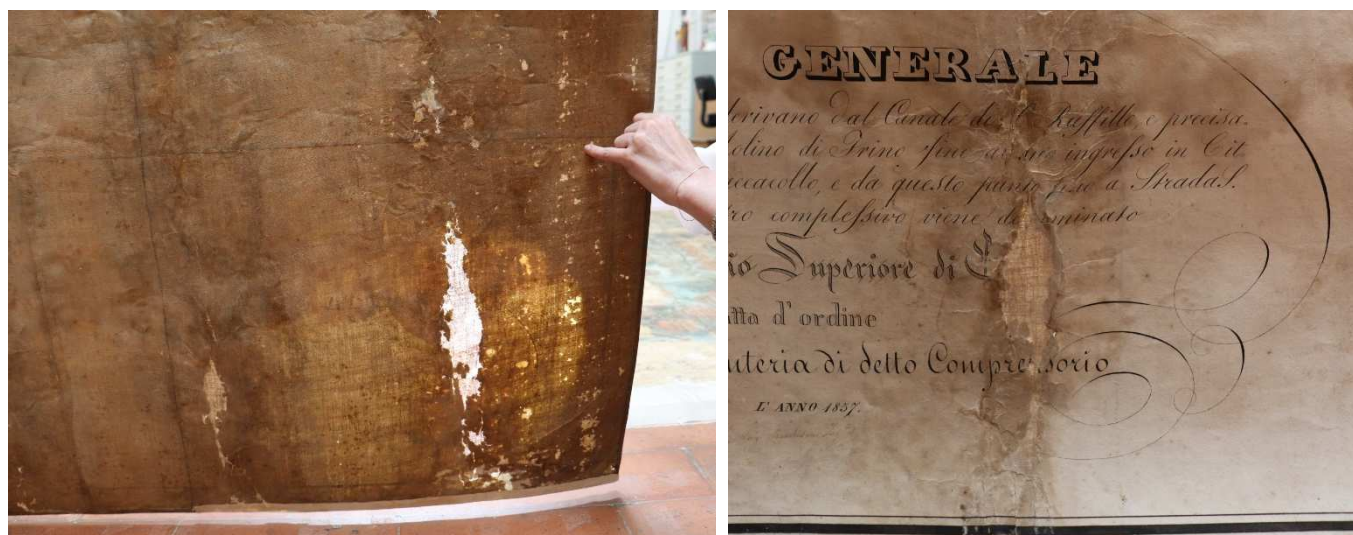
**7 - 8** – una grande integrazione pregressa in luce trasmessa e in luce visibile

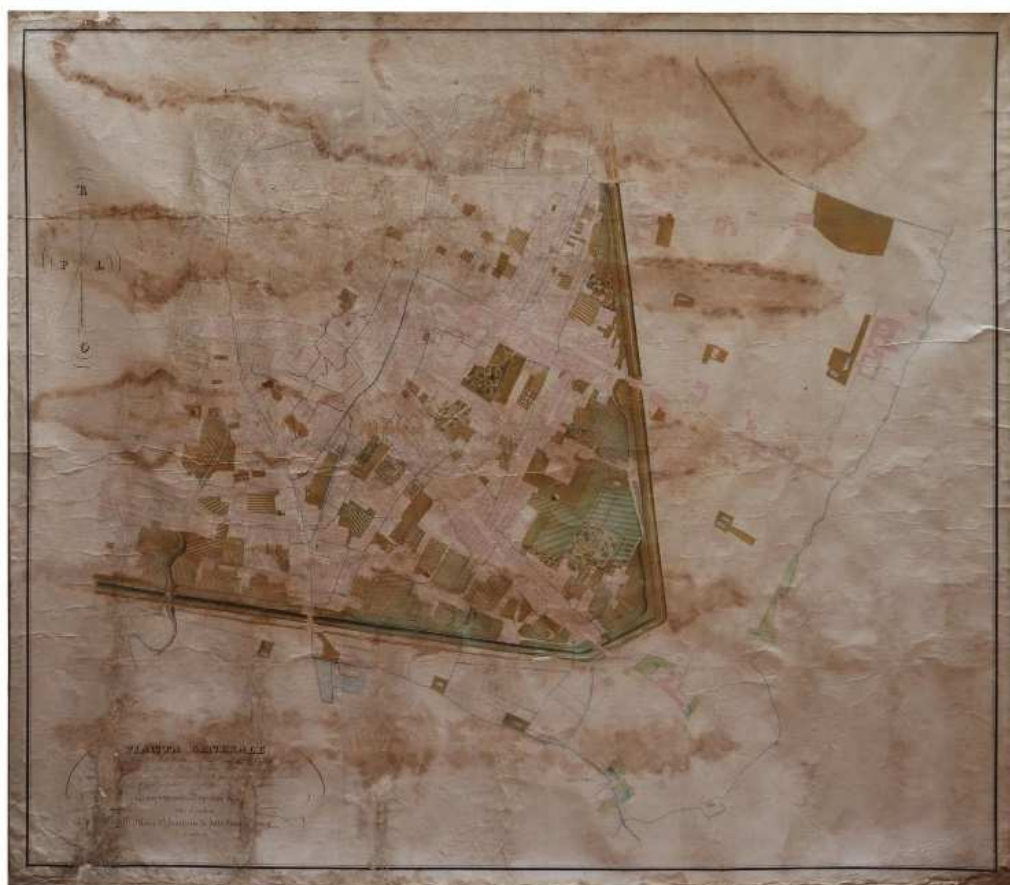
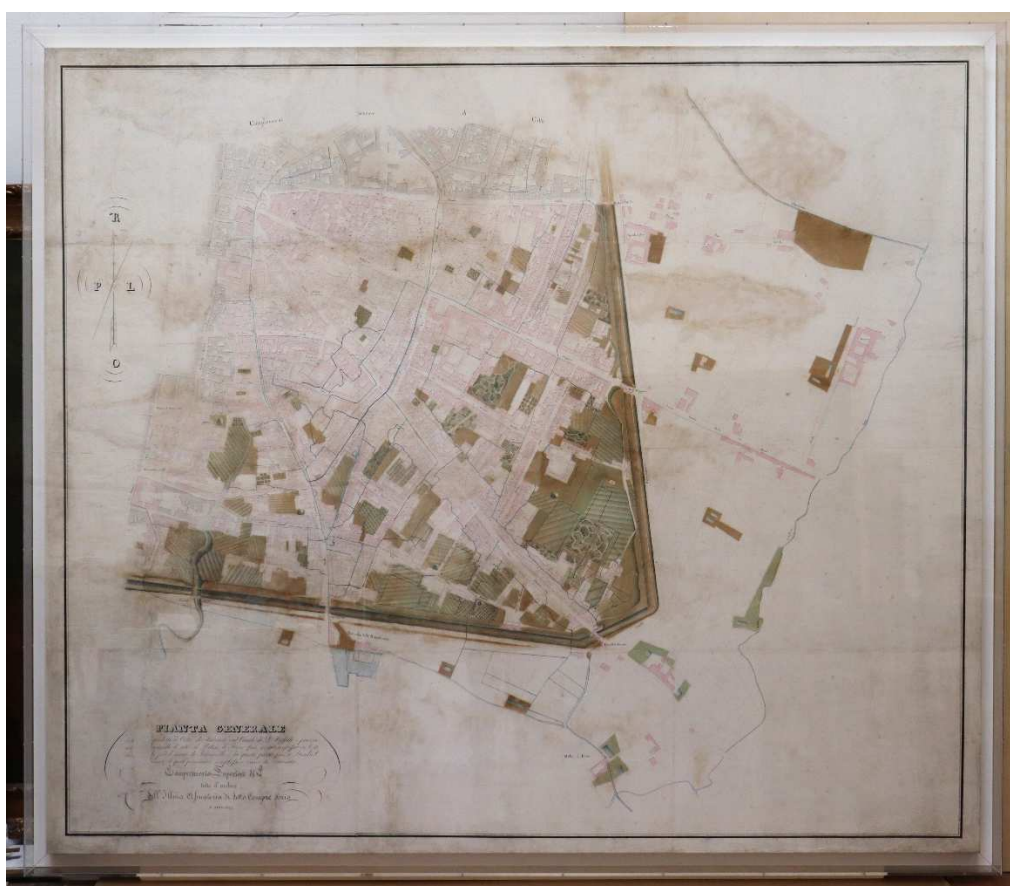
**24 a-b** - Totale dell'opera prima e dopo il restauro
